Artenschutzrechtliche Prüfung im Rahmen des Abbruchs von Gebäuden und dem Neubauvorhaben eines Kindergartens in der Flughafenstraße 13 in 64546 Mörfelden-Walldorf

Auftraggeber Stadt Mörfelden-Walldorf

Büro für Faunistik und Landschaftsökologie

Lindenfels, den 25. April 2024

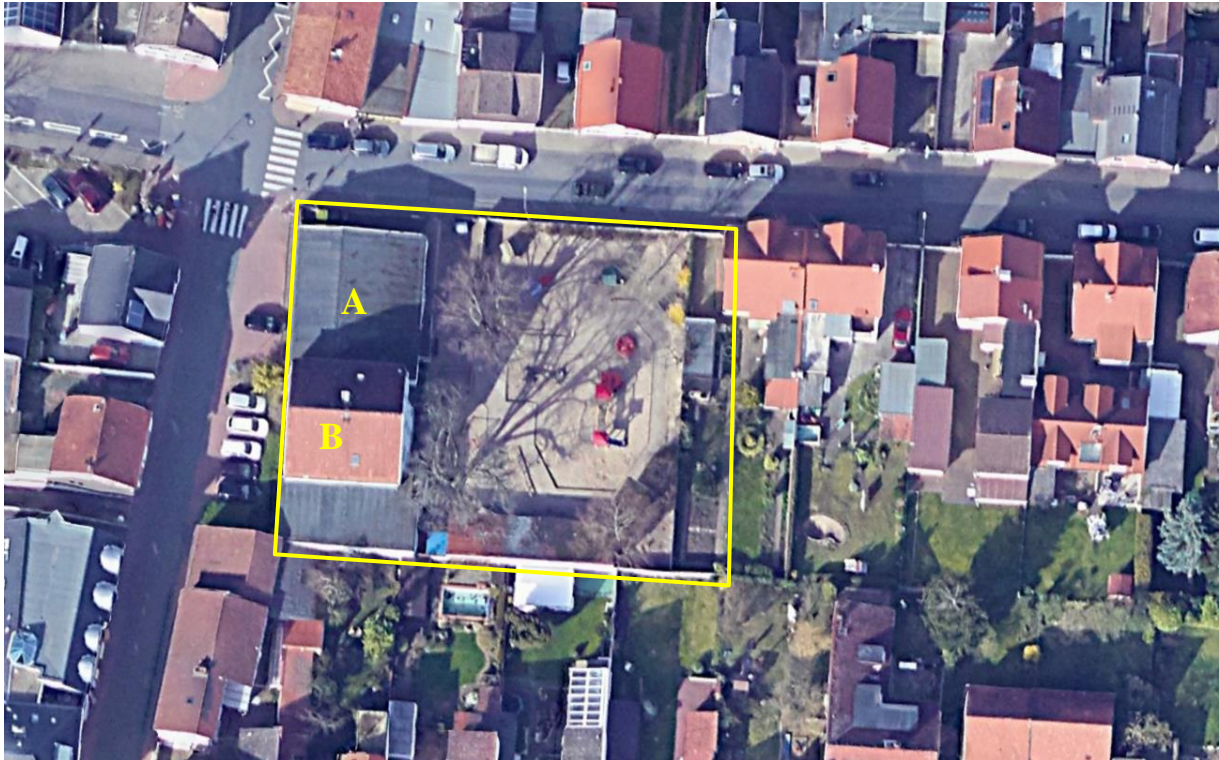
Abb. 1: Darstellung des Vorhabenbereichs.

A = Abbruchgebäude Kindergarten
B = Abbruchgebäude Wohnhaus
Gleb umrandet = Vorhabenbereich

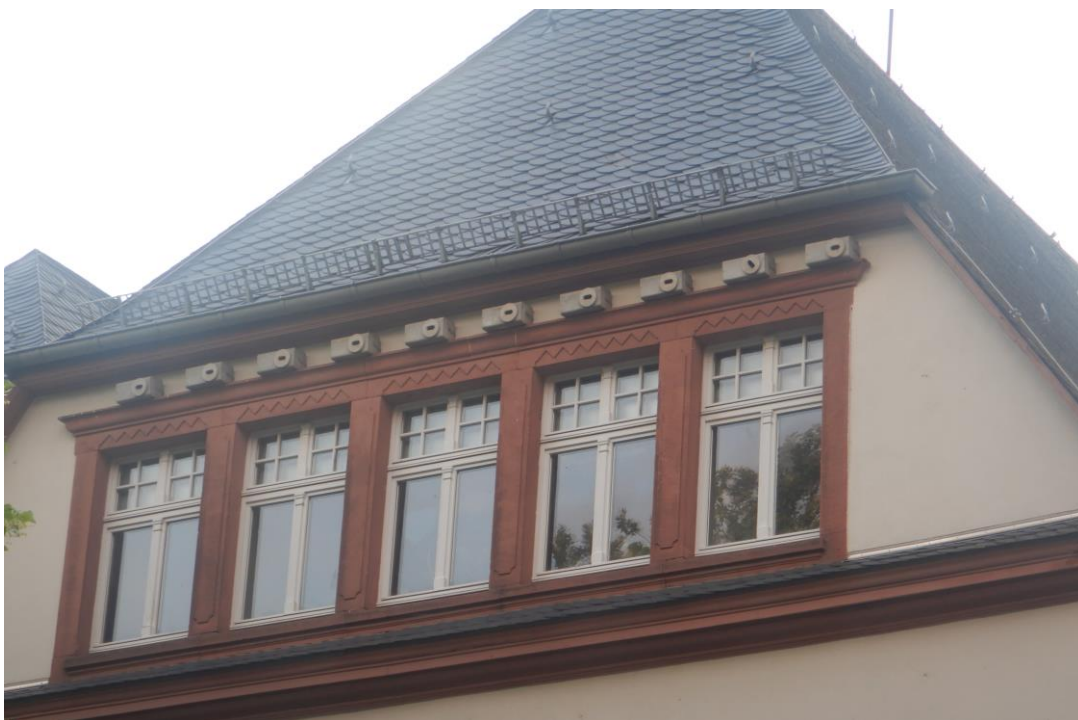
Abb. 3: Beispielaufnahme an einem Rathaus (Seeheim-Jugenheim).

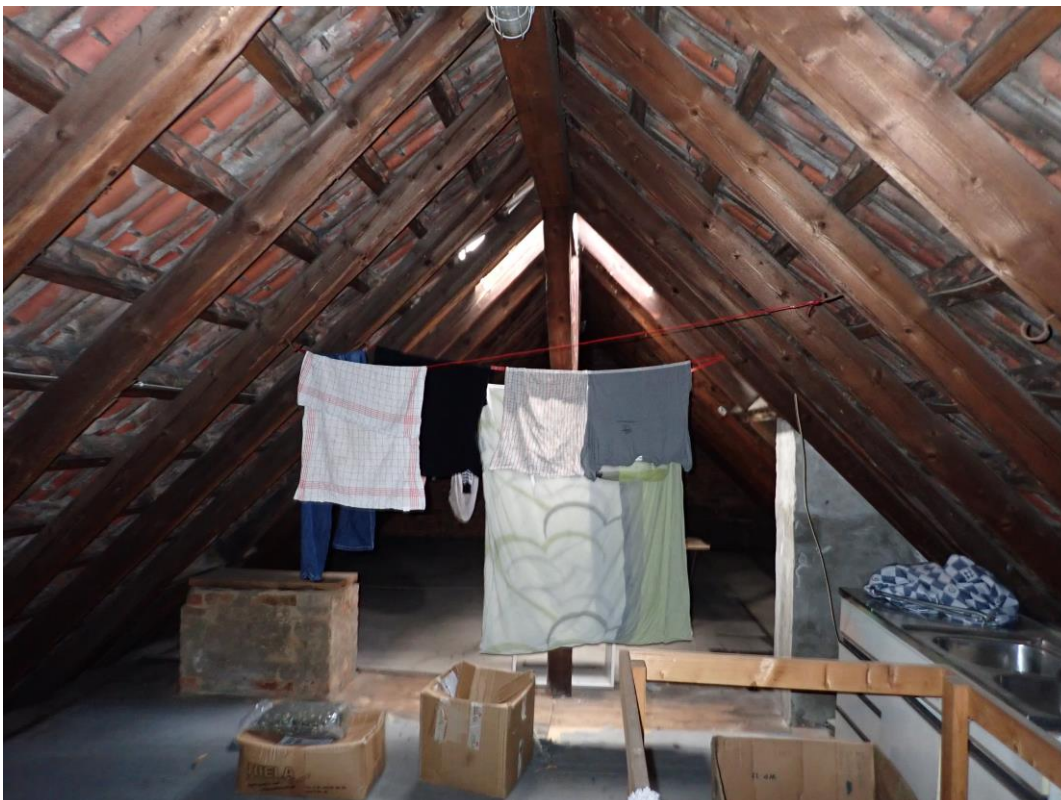
Im Dachstuhl fand sich ebenfalls kein Fledermauskot oder sonstige Hinweise auf eine Besiedlung durch die Artengruppe. Der Dachstuhl wird vom Mieter (Wäschetrocknung) genutzt.

Abb. 5: Heller Dachstuhl ohne Nachweis von Fledermäusen.
